# Lote 4 - Rota: Contorno

Diagnóstico da Calçada	Qualidade do Serviço	
Endereço: Av.Contorno, 1912	<b>85</b>	<b>B</b>
Data do Registro: 04/11/2019 15:50:58		
Num. Lote CTM: 10498400295

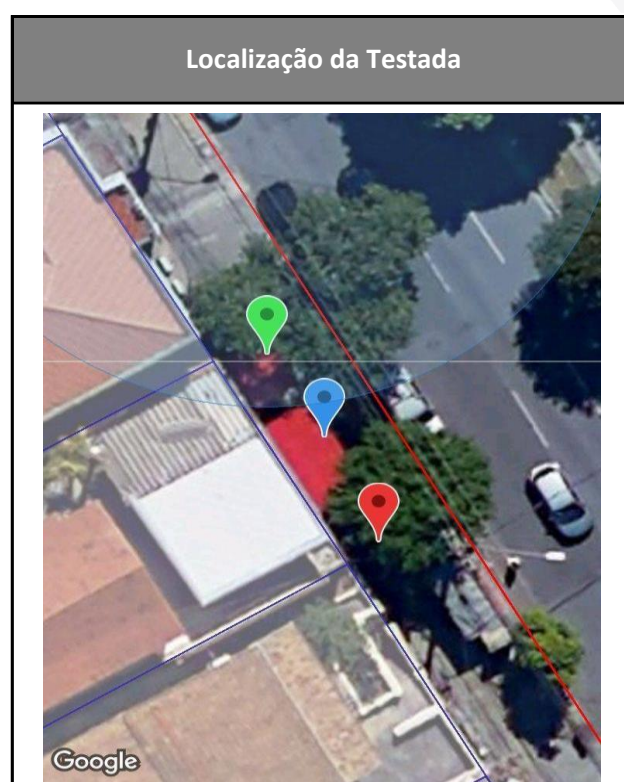
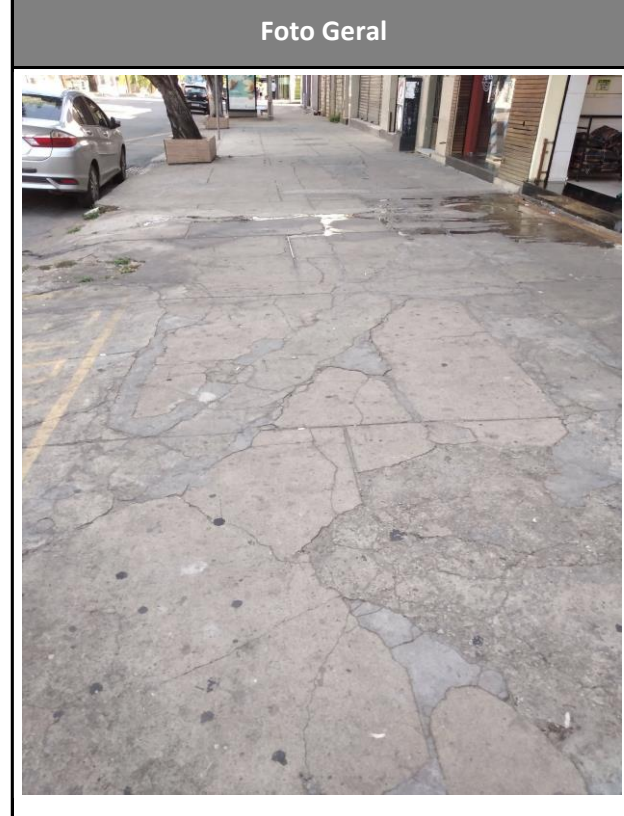
ID	Itens Avaliados	Respostas	Nota
P_1	O Mobiliário urbano está dentro da faixa de serviço de 70 cm ?	Sim	-
P_2	Qual a largura livre do Passeio ?	Acima de 1.50 m	10
P_3	Tipo de revestimento da calçada ?	Concreto	10
P_4	Existencia de Buracos ?	Poucos	5
P_5	Condições Gerais do Piso e meio-fio da calçada ?	Ótimo(a)	10
P_6	Presença de desniveis ?	Nenhum	10
P_7	Tem rebaixamento de calçada para Pedestre ?	Não	10
P_8	Possui piso tátil ao longo da Calçada ?	Não	-
P_9	A calçada Possui Rebaixamento de Veiculos correto ?	Sim	10
P_10	Existencia de altura livre menor que 2,10 m ?	Não	-
P_11	O Passeio está no padrao da SMPU ?	Não	0
P_12	A testada possui prática de estacionamento sobre o passeio ?	Não	10
P_13	Existe algum dispositivo de Drenagem sobre a calçada ?	Não	0
P_14	Existe PED em frente a testada ?	Não	-
P_15	Existe FTP em frente a testada ?	Não	-
P_16	Classificação geral da calçada pelo pesquisador.	Ótimo(a)	10
