# Lote 4 - Rota: Contorno

Diagnóstico da Calçada	Qualidade do Serviço	
Endereço: Av.Contorno, 7777	<b>70</b>	<b>C</b>
Data do Registro: 31/10/2019 14:01:23		
Num. Lote CTM: 90039200220

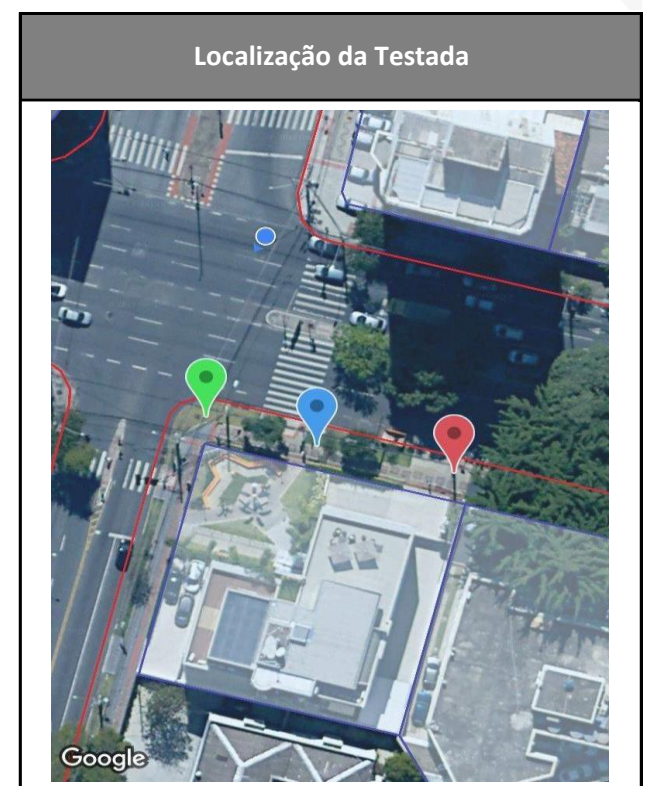
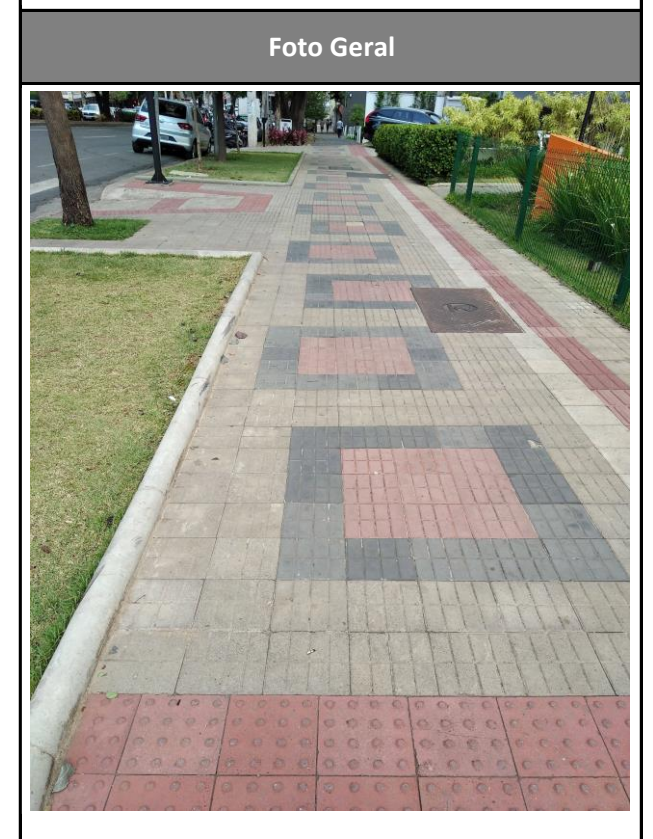
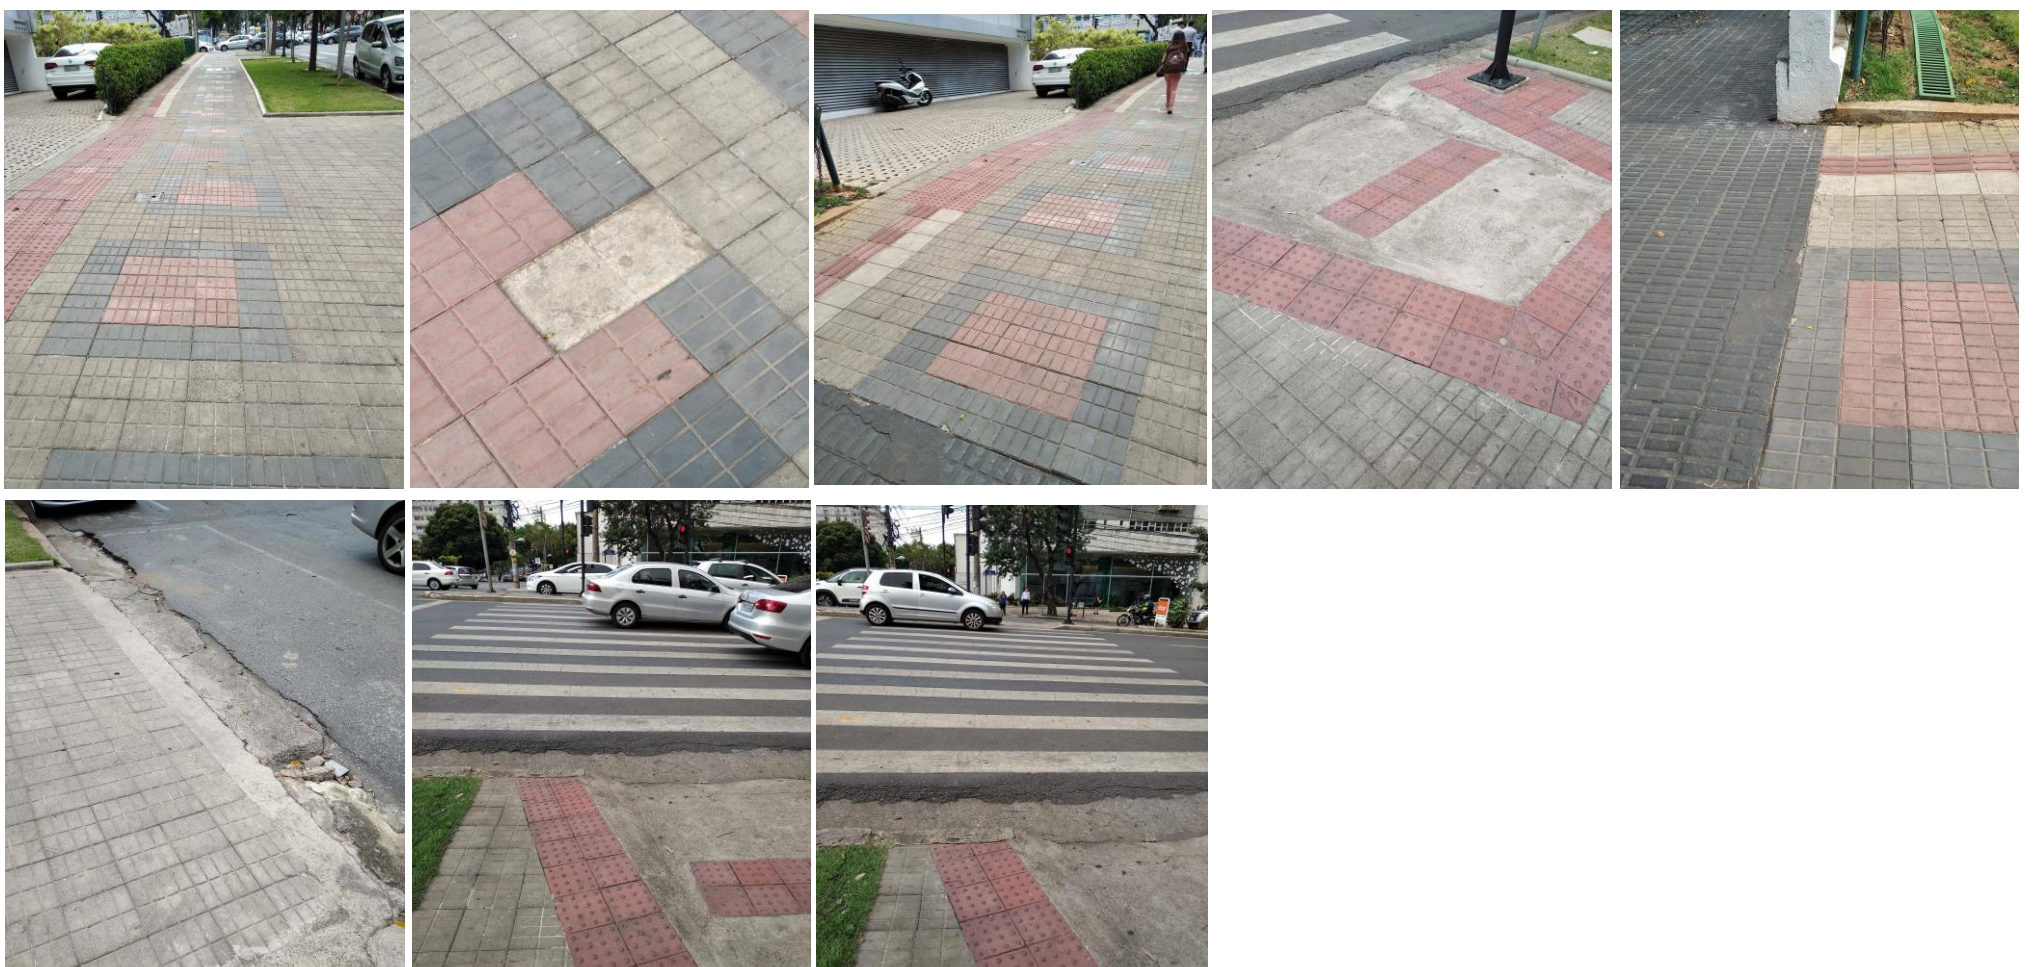
## Fotos Complementares - Detalhes do Passeio

ID	Itens Avaliados	Respostas	Nota
P_1	O Mobiliário urbano está dentro da faixa de serviço de 70 cm ?	Sim	-
P_2	Qual a largura livre do Passeio ?	Acima de 1.50 m	10
P_3	Tipo de revestimento da calçada ?	Ladrilho Hidráulico	10
P_4	Existencia de Buracos ?	Poucos	5
P_5	Condições Gerais do Piso e meio-fio da calçada ?	Ótimo(a)	10
P_6	Presença de desniveis ?	Leve	7
P_7	Tem rebaixamento de calçada para Pedestre ?	Sim	8
P_8	Possui piso tátil ao longo da Calçada ?	Sim	-
P_9	A calçada Possui Rebaixamento de Veiculos correto ?	Não	0
P_10	Existencia de altura livre menor que 2,10 m ?	Não	-
P_11	O Passeio está no padrao da SMPU ?	Não	0
P_12	A testada possui prática de estacionamento sobre o passeio ?	Não	10
P_13	Existe algum dispositivo de Drenagem sobre a calçada ?	Não	0
P_14	Existe PED em frente a testada ?	Não	-
P_15	Existe FTP em frente a testada ?	Sim	-
P_16	Classificação geral da calçada pelo pesquisador.	Ótimo(a)	10
