Diagnóstico da Calçada	Qualidade do Serviço	
Endereço: Av. Portugal, s/nº	<b>80</b>	<b>B</b>
Data do Registro: 16/11/2019 13:46:52		
Num. Lote CTM: 200007100295

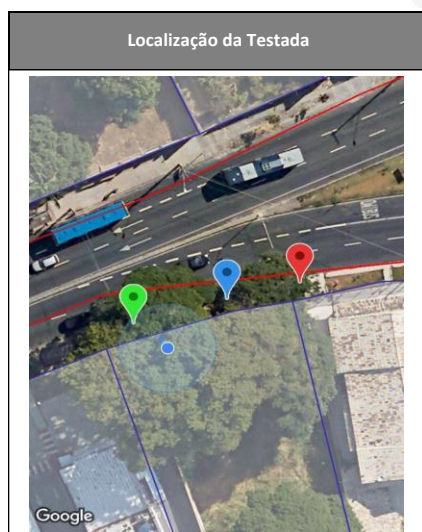
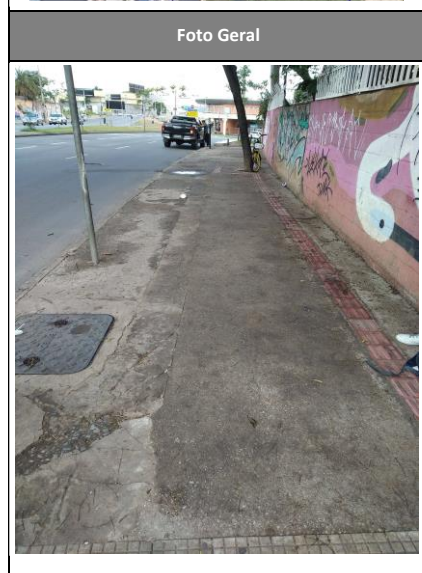
ID	Itens Avaliados	Respostas	Nota
P_1	O Mobiliário urbano está dentro da faixa de serviço de 70 cm ?	Sim	-
P_2	Qual a largura livre do Passeio ?	Acima de 1.50 m	10
P_3	Tipo de revestimento da calçada ?	Concreto	10
P_4	Existência de Buracos ?	Nenhum	10
P_5	Condições Gerais do Piso e meio-fio da calçada ?	Ótimo(a)	10
P_6	Presença de desníveis ?	Nenhum	10
P_7	Tem rebaixamento de calçada para Pedestre ?	Não	10
P_8	Possui piso tátil ao longo da Calçada ?	Sim	-
P_9	A calçada Possui Rebaixamento de Veículos correto ?	N.A	0
P_10	Existência de altura livre menor que 2,10 m ?	Não	-
P_11	O Passeio está no padrão da SMPU ?	Não	0
P_12	A testada possui prática de estacionamento sobre o passeio ?	Não	10
P_13	Existe algum dispositivo de Drenagem sobre a calçada ?	Não	0
P_14	Existe PED em frente a testada ?	Não	-
P_15	Existe FTP em frente a testada ?	Não	-
P_16	Classificação geral da calçada pelo pesquisador.	Ótimo(a)	10
