Diagnóstico da Calçada	Qualidade do Serviço	
Endereço: Av. Contorno, 10392	<b>70</b>	<b>C</b>
Data do Registro: 29/10/2019 13:27:18		
Num. Lote CTM: 10425000195

# Lote 4 - Rota: Contorno

**FRATAR**  
ENGENHARIA CONSULTIVA

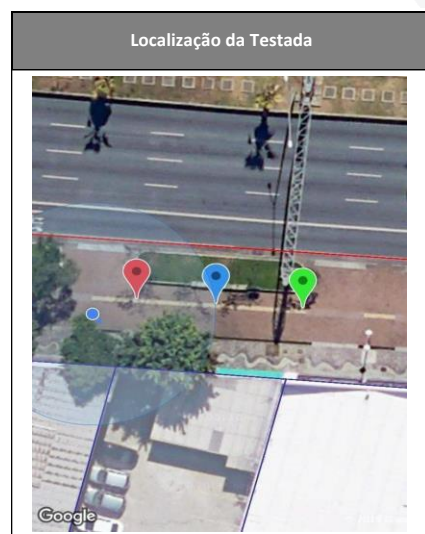
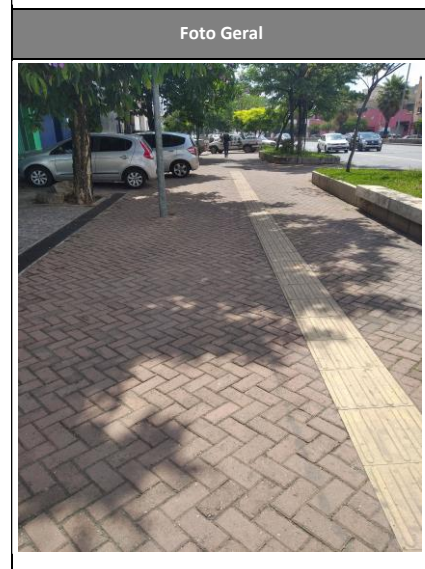
ID	Itens Avaliados	Respostas	Nota
P_1	O Mobiliário urbano está dentro da faixa de serviço de 70 cm ?	Sim	-
P_2	Qual a largura livre do Passeio ?	Acima de 1.50 m	10
P_3	Tipo de revestimento da calçada ?	Bloco Intertravado de Concreto	10
P_4	Existência de Buracos ?	Nenhum	10
P_5	Condições Gerais do Piso e meio-fio da calçada ?	Ótimo(a)	10
P_6	Presença de desníveis ?	Nenhum	10
P_7	Tem rebaixamento de calçada para Pedestre ?	Não	10
P_8	Possui piso tátil ao longo da Calçada ?	Sim	-
P_9	A calçada Possui Rebaixamento de Veículos correto ?	N.A	0
P_10	Existência de altura livre menor que 2,10 m ?	Não	-
P_11	O Passeio está no padrão da SMPU ?	Não	0
P_12	A testada possui prática de estacionamento sobre o passeio ?	Sim	0
P_13	Existe algum dispositivo de Drenagem sobre a calçada ?	Sim	0
P_14	Existe PED em frente a testada ?	Não	-
P_15	Existe FTP em frente a testada ?	Não	-
P_16	Classificação geral da calçada pelo pesquisador.	Ótimo(a)	10
