Diagnóstico da Calçada	Qualidade do Serviço	
Endereço: Av. Contorno, 10598	<b>90</b>	<b>B</b>
Data do Registro: 29/10/2019 12:59:01		
Num. Lote CTM: 10424700275

# Lote 4 - Rota: Contorno

**FRATAR**  
ENGENHARIA CONSULTIVA

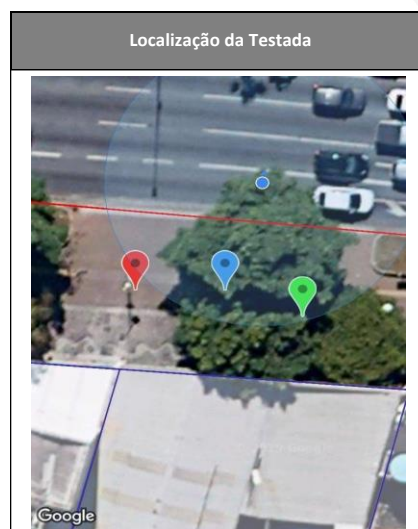
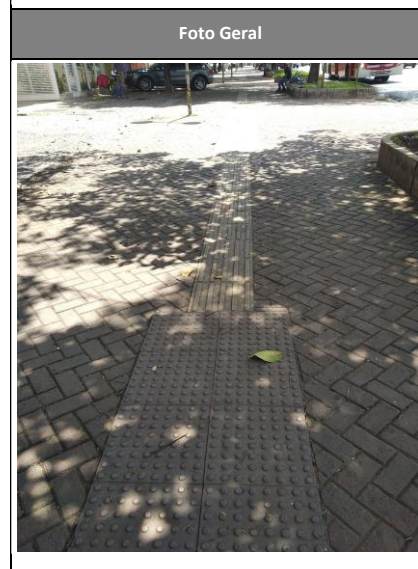
ID	Itens Avaliados	Respostas	Nota
P_1	O Mobiliário urbano está dentro da faixa de serviço de 70 cm ?	Sim	-
P_2	Qual a largura livre do Passeio ?	Acima de 1.50 m	10
P_3	Tipo de revestimento da calçada ?	Bloco Intertravado de Concreto	10
P_4	Existência de Buracos ?	Nenhum	10
P_5	Condições Gerais do Piso e meio-fio da calçada ?	Ótimo(a)	10
P_6	Presença de desníveis ?	Nenhum	10
P_7	Tem rebaixamento de calçada para Pedestre ?	Não	10
P_8	Possui piso tátil ao longo da Calçada ?	Sim	-
P_9	A calçada Possui Rebaixamento de Veículos correto ?	Sim	10
P_10	Existência de altura livre menor que 2,10 m ?	Não	-
P_11	O Passeio está no padrão da SMPU ?	Não	0
P_12	A testada possui prática de estacionamento sobre o passeio ?	Não	10
P_13	Existe algum dispositivo de Drenagem sobre a calçada ?	Sim	0
P_14	Existe PED em frente a testada ?	Não	-
P_15	Existe FTP em frente a testada ?	Não	-
P_16	Classificação geral da calçada pelo pesquisador.	Ótimo(a)	10
