Diagnóstico da Calçada	Qualidade do Serviço	
Endereço: Av. Afonso Pena, s/nº	85	B
Data do Registro: 01/11/2019 11:06:46		
Num. Lote CTM: 80040600110

Diagnóstico da Calçada	Qualidade do Serviço		Complemento do Diagnóstico
Endereço: Av. Afonso Pena, s/nº Data do Registro: 01/11/2019 11:06:46 Num. Lote CTM: 80040600110	85	B

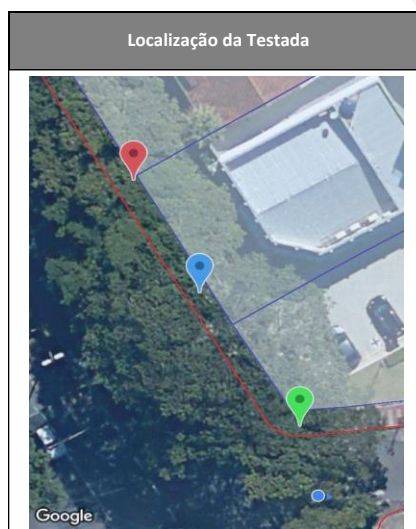
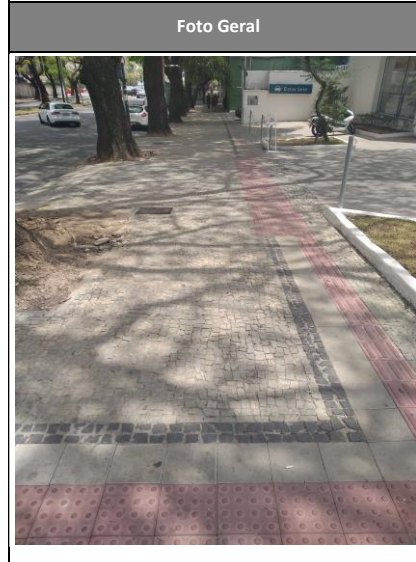
ID	Itens Avaliados	Respostas	Nota
P_1	O Mobiliário urbano está dentro da faixa de serviço de 70 cm ?	Sim	-
P_2	Qual a largura livre do Passeio ?	Acima de 1.50 m	10
P_3	Tipo de revestimento da calçada ?	Pedra Portuguesa	8
P_4	Existência de Buracos ?	Nenhum	10
P_5	Condições Gerais do Piso e meio-fio da calçada ?	Ótimo(a)	10
P_6	Presença de desníveis ?	Nenhum	10
P_7	Tem rebaixamento de calçada para Pedestre ?	Sim	7
P_8	Possui piso tátil ao longo da Calçada ?	Sim	-
P_9	A calçada Possui Rebaixamento de Veículos correto ?	Sim	10
P_10	Existência de altura livre menor que 2,10 m ?	Não	-
P_11	O Passeio está no padrão da SMPU ?	Não	0
P_12	A testada possui prática de estacionamento sobre o passeio ?	Não	10
P_13	Existe algum dispositivo de Drenagem sobre a calçada ?	Não	0
P_14	Existe PED em frente a testada ?	Não	-
P_15	Existe FTP em frente a testada ?	Sim	-
P_16	Classificação geral da calçada pelo pesquisador.	Ótimo(a)	10
