| Diagnóstico da Calçada | Qualidade do Serviço | |
| Endereço: Av. Brigadeiro Eduardo Gomes, 2391<br>Data do Registro: 26/11/2019 17:10:54<br>Num. Lote CTM: 130839900110 | <b>75</b> | <b>B</b> |

# Lote 1 - Rota: Noroeste

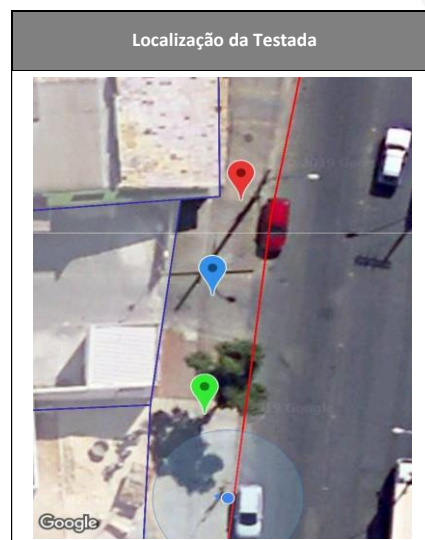
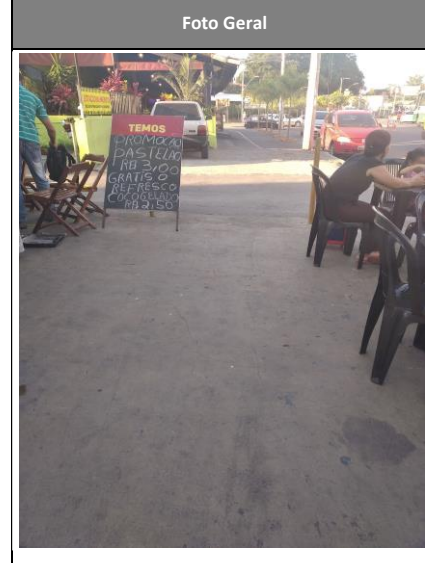
| ID | Itens Avaliados | Respostas | Nota |
| P_1 | O Mobiliário urbano está dentro da faixa de serviço de 70 cm ? | Sim | - |
| P_2 | Qual a largura livre do Passeio ? | Acima de 1.50 m | 10 |
| P_3 | Tipo de revestimento da calçada ? | Concreto | 10 |
| P_4 | Existência de Buracos ? | Nenhum | 10 |
| P_5 | Condições Gerais do Piso e meio-fio da calçada ? | Ótimo(a) | 10 |
| P_6 | Presença de desníveis ? | Nenhum | 10 |
| P_7 | Tem rebaixamento de calçada para Pedestre ? | Não | 10 |
| P_8 | Possui piso tátil ao longo da Calçada ? | Não | - |
| P_9 | A calçada Possui Rebaixamento de Veículos correto ? | Não | 0 |
| P_10 | Existência de altura livre menor que 2,10 m ? | Não | - |
| P_11 | O Passeio está no padrão da SMPU ? | Não | 0 |
| P_12 | A testada possui prática de estacionamento sobre o passeio ? | Não | 10 |
| P_13 | Existe algum dispositivo de Drenagem sobre a calçada ? | Não | 0 |
| P_14 | Existe PED em frente a testada ? | Não | - |
| P_15 | Existe FTP em frente a testada ? | Não | - |
| P_16 | Classificação geral da calçada pelo pesquisador. | Regular | 5 |
