Lote 1 - Rota: Noroeste

| Diagnóstico da Calçada | | Qualidade do Serviço | |
| Endereço: Av. Abílio Machado, 607 | | 85 | B |

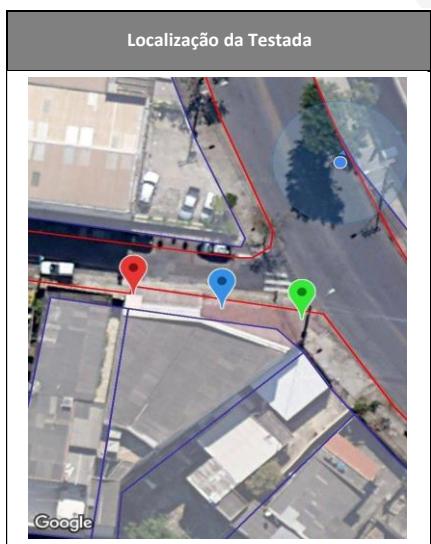
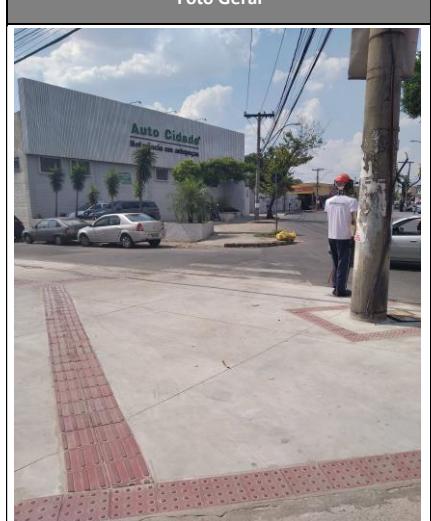
| Diagnóstico da Calçada | | Qualidade do Serviço | |
|---|--|---|---|
| Data do Registro: 11/11/2019 14:07:10 | | | |
